堤防の応急復旧完了

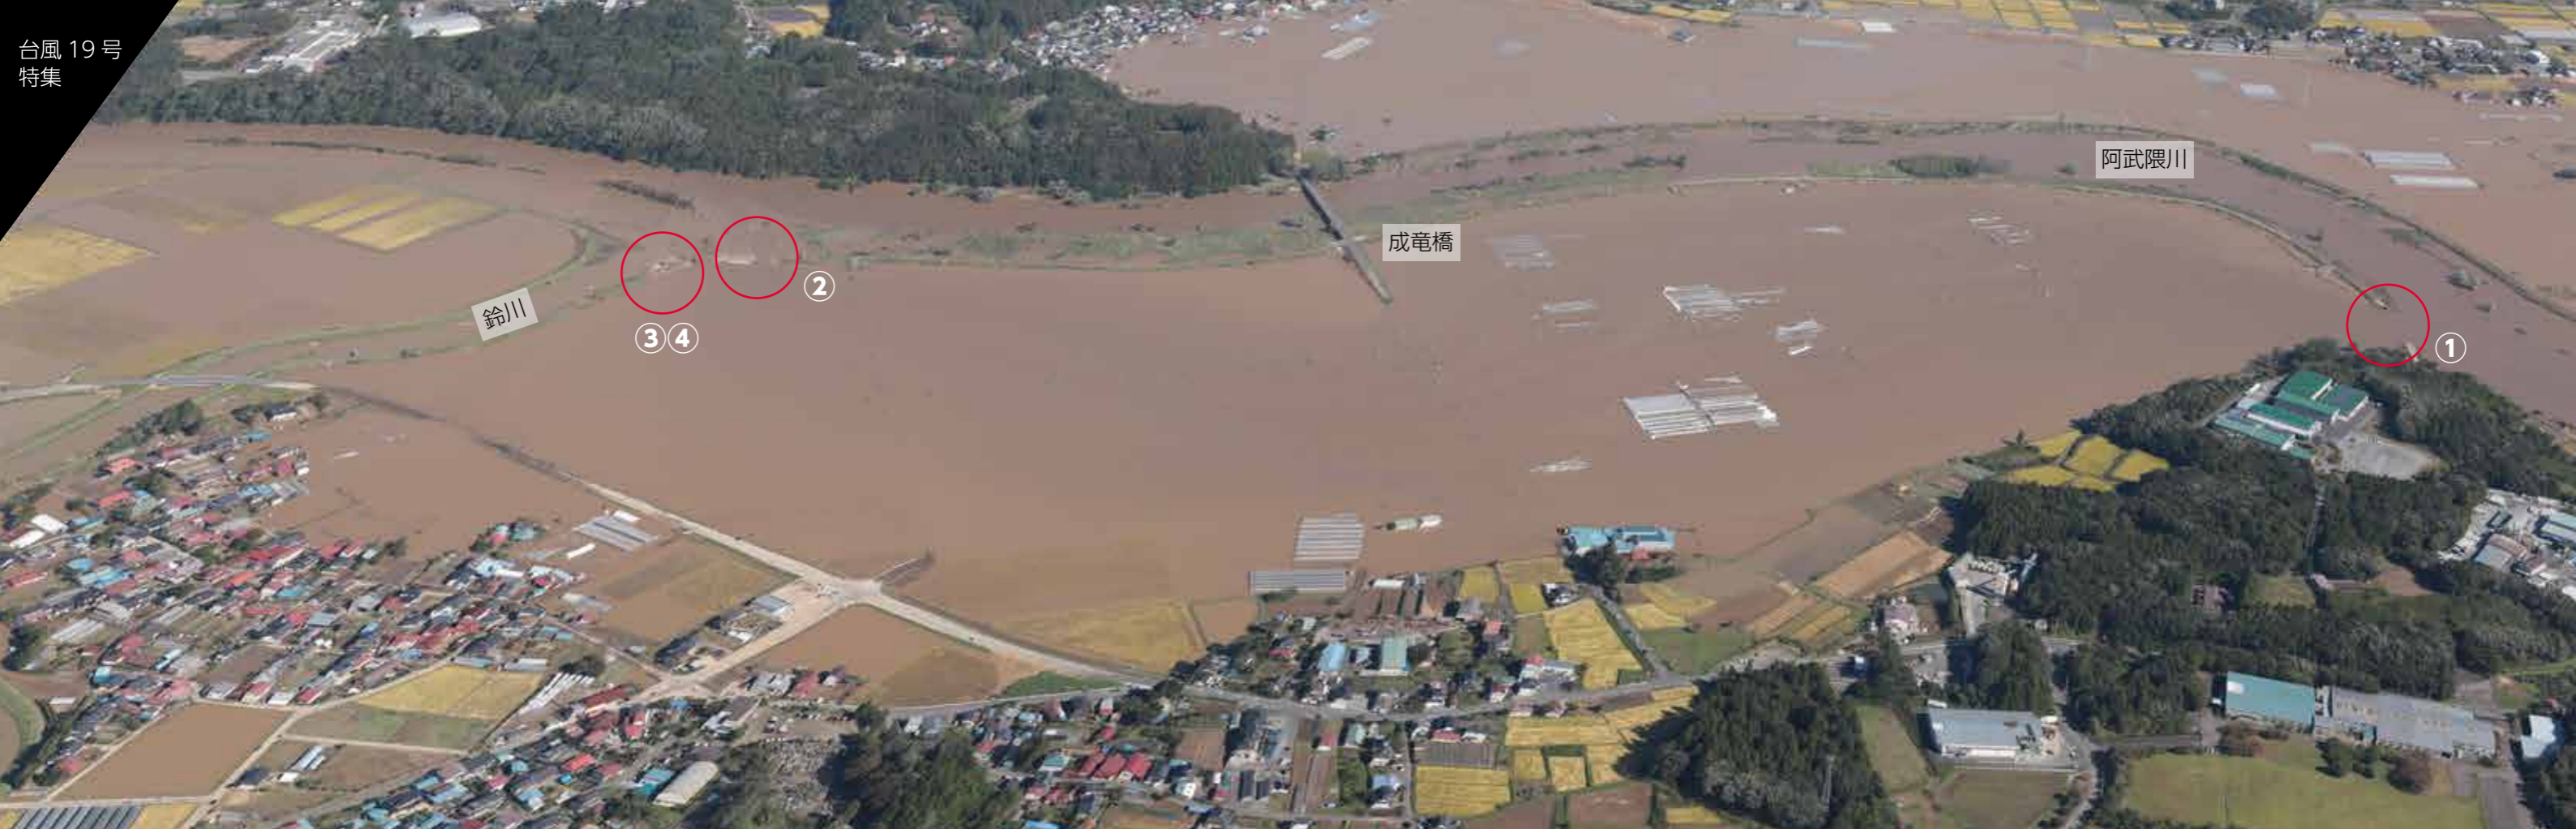
成田地区上空から※赤丸囲みは決壊した箇所（10月13日午後、撮影・提供：国土地理院 ※一部合成）
